# 检 测 报 告

报告编号： ZLSY-2020-0717-1

样品名称： 装配组件

样品型号： Camera Link 28AWG

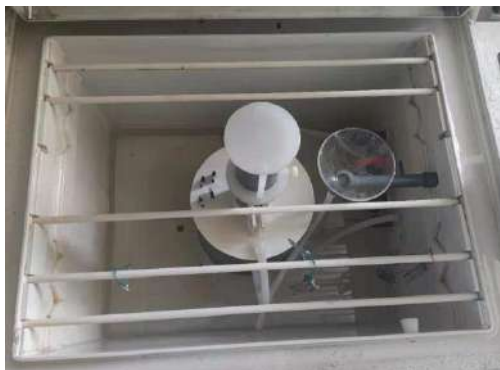
图 1: 盐雾试验中

**3.1 测试要求：**测试温度 $(35\pm 2)^{\circ}\text{C}$ ，5%的 NaCl 溶液，pH 值 6.5~7.2，测试时间 24 h。要求试验后连接器铁壳/PIN 针不能出现镀层脱落，起鼓，氧化等现象。

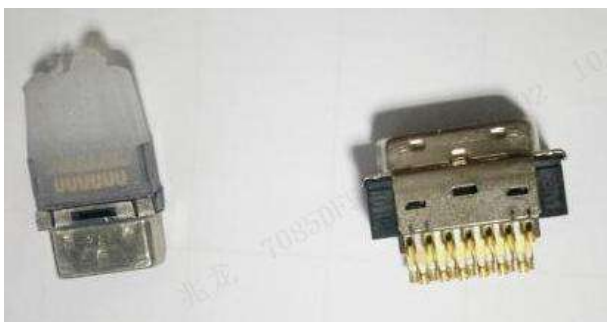
图 2: 盐雾试验后 (样品一)

**3.3 测试结论:** 试验后连接器铁壳/PIN 针没有出现镀层脱落, 起鼓, 氧化等现象, 判定合格。

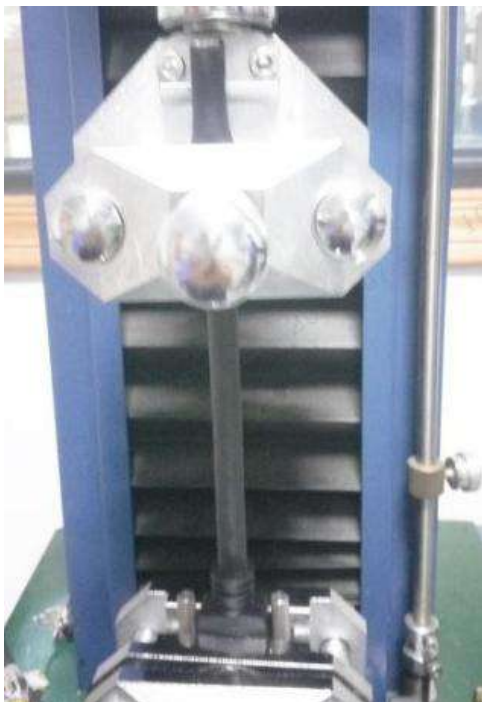
图 4: MDR 拉脱力试验中

**4.1 测试要求:** 记录样品实测将线缆拉出插头的拉脱力值。

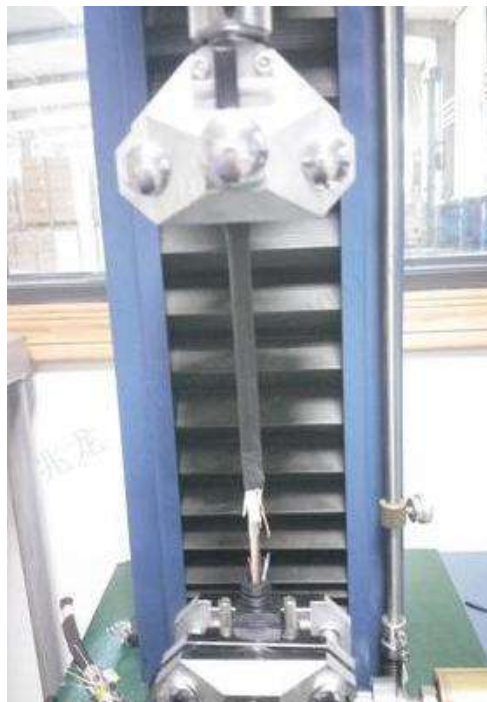
图 5: MDR 拉脱力试验后

| | 样品名称 | 样品一 | 样品二 |
|---|---|---|---|
| 测试值 (N) | MDR | 1247.55 | 1223.28 |

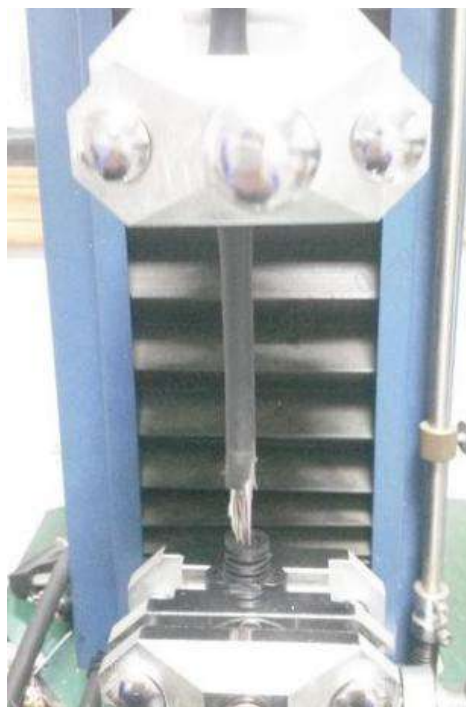
图 5：SDR 拉脱力试验后

| | 样品名称 | 样品一 | 样品二 |
|---|---|---|---|
| | SDR | 1223.68 | 1225.63 |

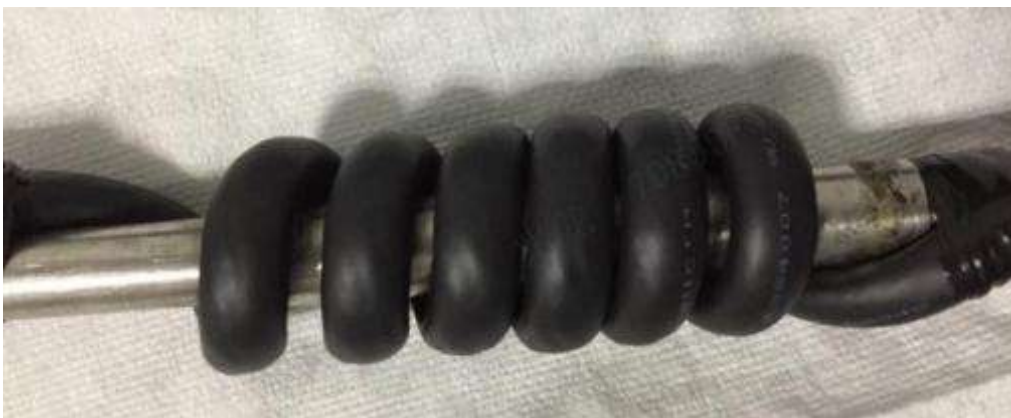
图 6：热冲击后样品照片

6.3 试验结论：热冲击试验后样品没有出现开裂现象，判定合格。

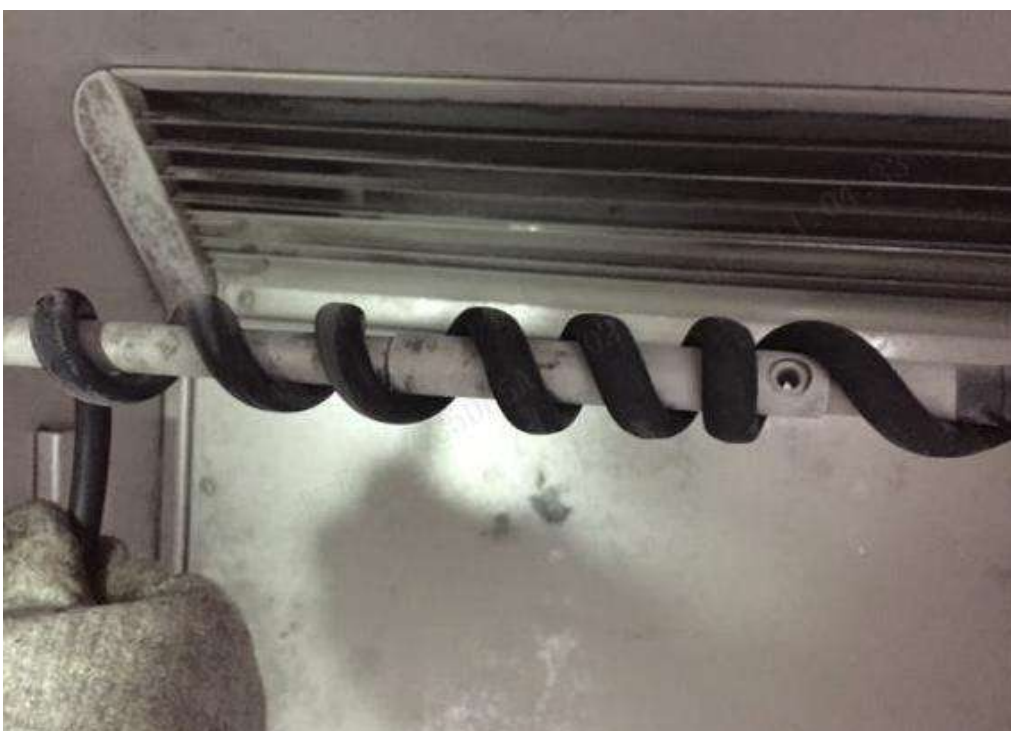
图 7：低温卷绕后样品照片

7.3 试验结论：低温卷绕试验后样品没有出现开裂现象，判定合格。

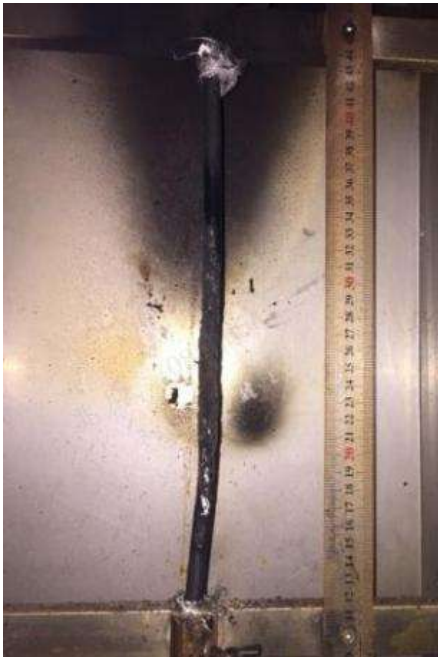
图 8：燃烧试验后样品一照片

| 样品号 | 指示旗是否烧毁 25%以上 | 棉层是否被点燃 | 最长延燃时间 (s) |
|---|---|---|---|
| 样品一 | 否 | 否 | 0 |

**8.4 试验结论：**单根垂直燃烧试验中，没有出现“指示旗烧毁 25%以上；滴落的火星或液滴点燃棉层；延燃时间超过 60 s”以上三种情况，判定合格。

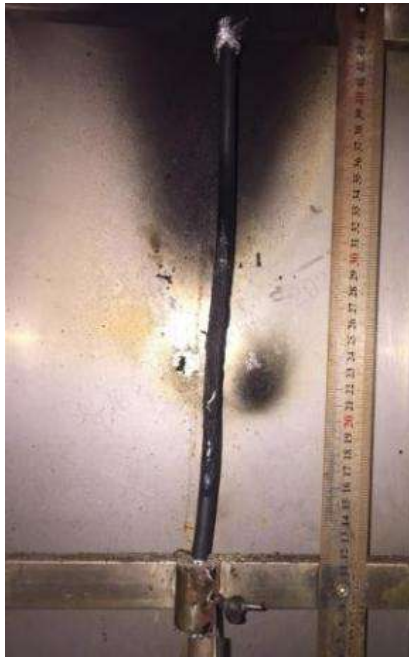
图 9：燃烧试验后样品二照片

| 样品号 | 指示旗是否烧毁 25%以上 | 棉层是否被点燃 | 最长延燃时间 (s) |
|---|---|---|---|
| 样品二 | 否 | 否 | 0 |

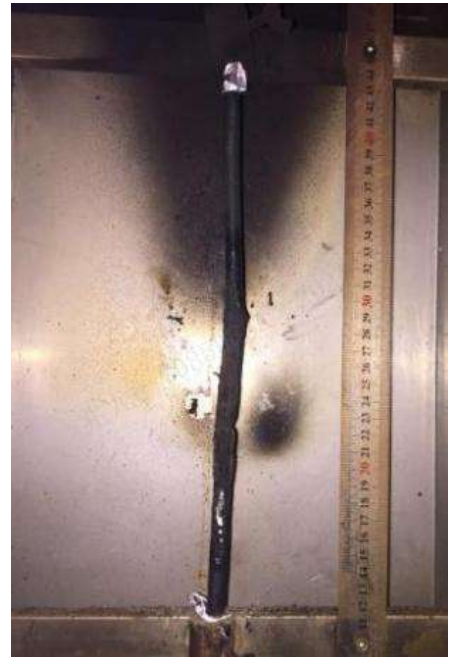
图 10：燃烧试验后样品三照片

| 样品号 | 指示旗是否烧毁 25%以上 | 棉层是否被点燃 | 最长延燃时间 (s) |
|---|---|---|---|
| 样品三 | 否 | 否 | 0 |
